鄂尔多斯杭锦旗亿鼎生态农业开发有限公司 “9·7”重大高压气体泄漏事故调查报告

内蒙古自治区政府事故调查组

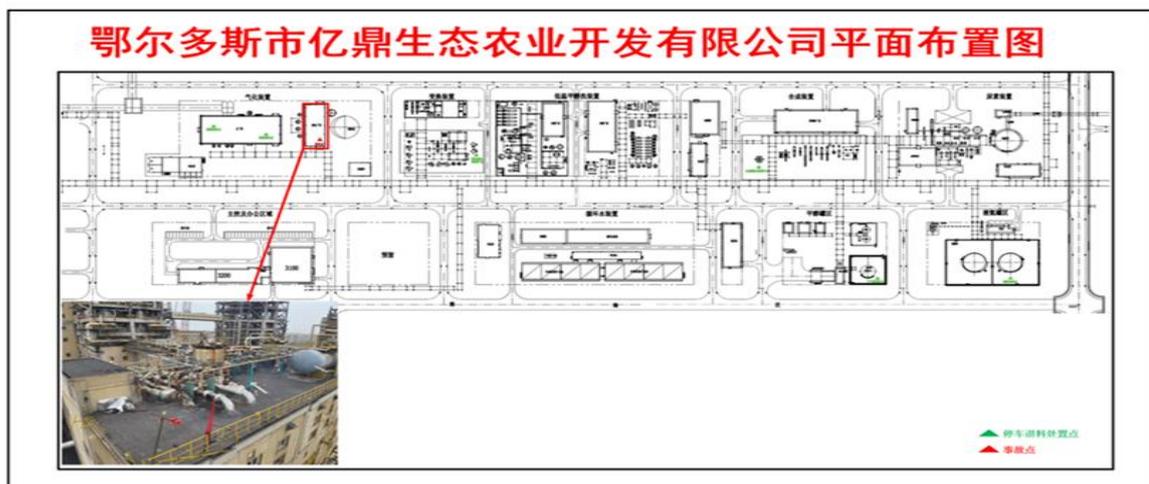
图1 事故企业平面图

事故发生地点位于企业东南侧，其北侧距办公楼114.45米，西侧距沉降槽5.1米，南侧距企业内道路边界19.45米，东侧距洗涤塔2.8米（见图1）。

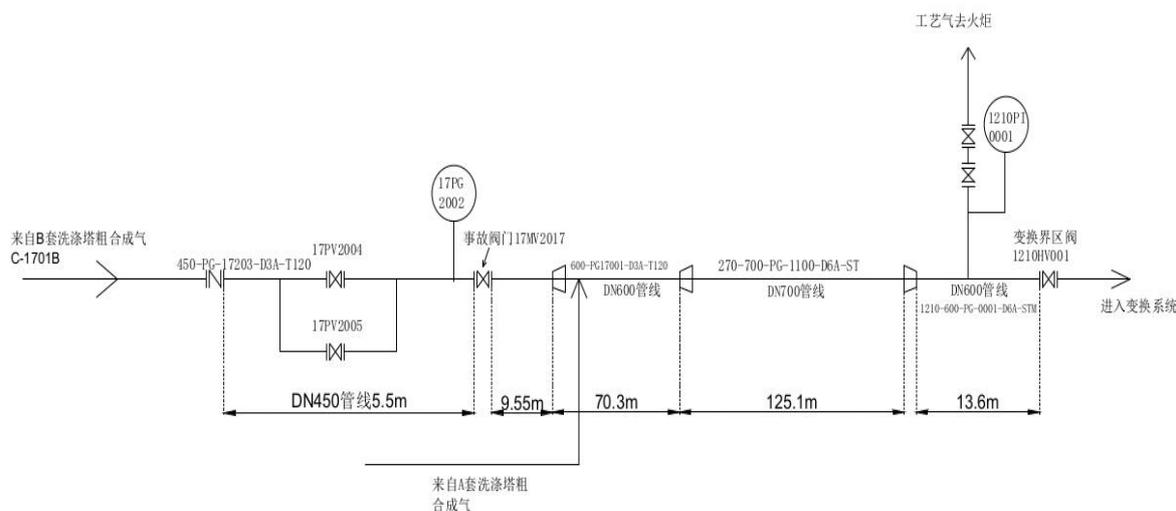
图 3 管路单线图

2. 相关阀门情况。包括电动闸阀（17MV2017，以下简称事故阀）^[6]1 台，调节阀^[7]1 台，副线调节阀^[8]1 台，止逆阀^[9]1 台，放空阀^[10]1 台，界区阀^[11]1 台（管路单线图见图 3）。
