# 无锡江阴市恒园彩纤有限公司 “7•17”较大闪爆事故调查报告

无锡市人民政府事故调查组

2025 年 6 月

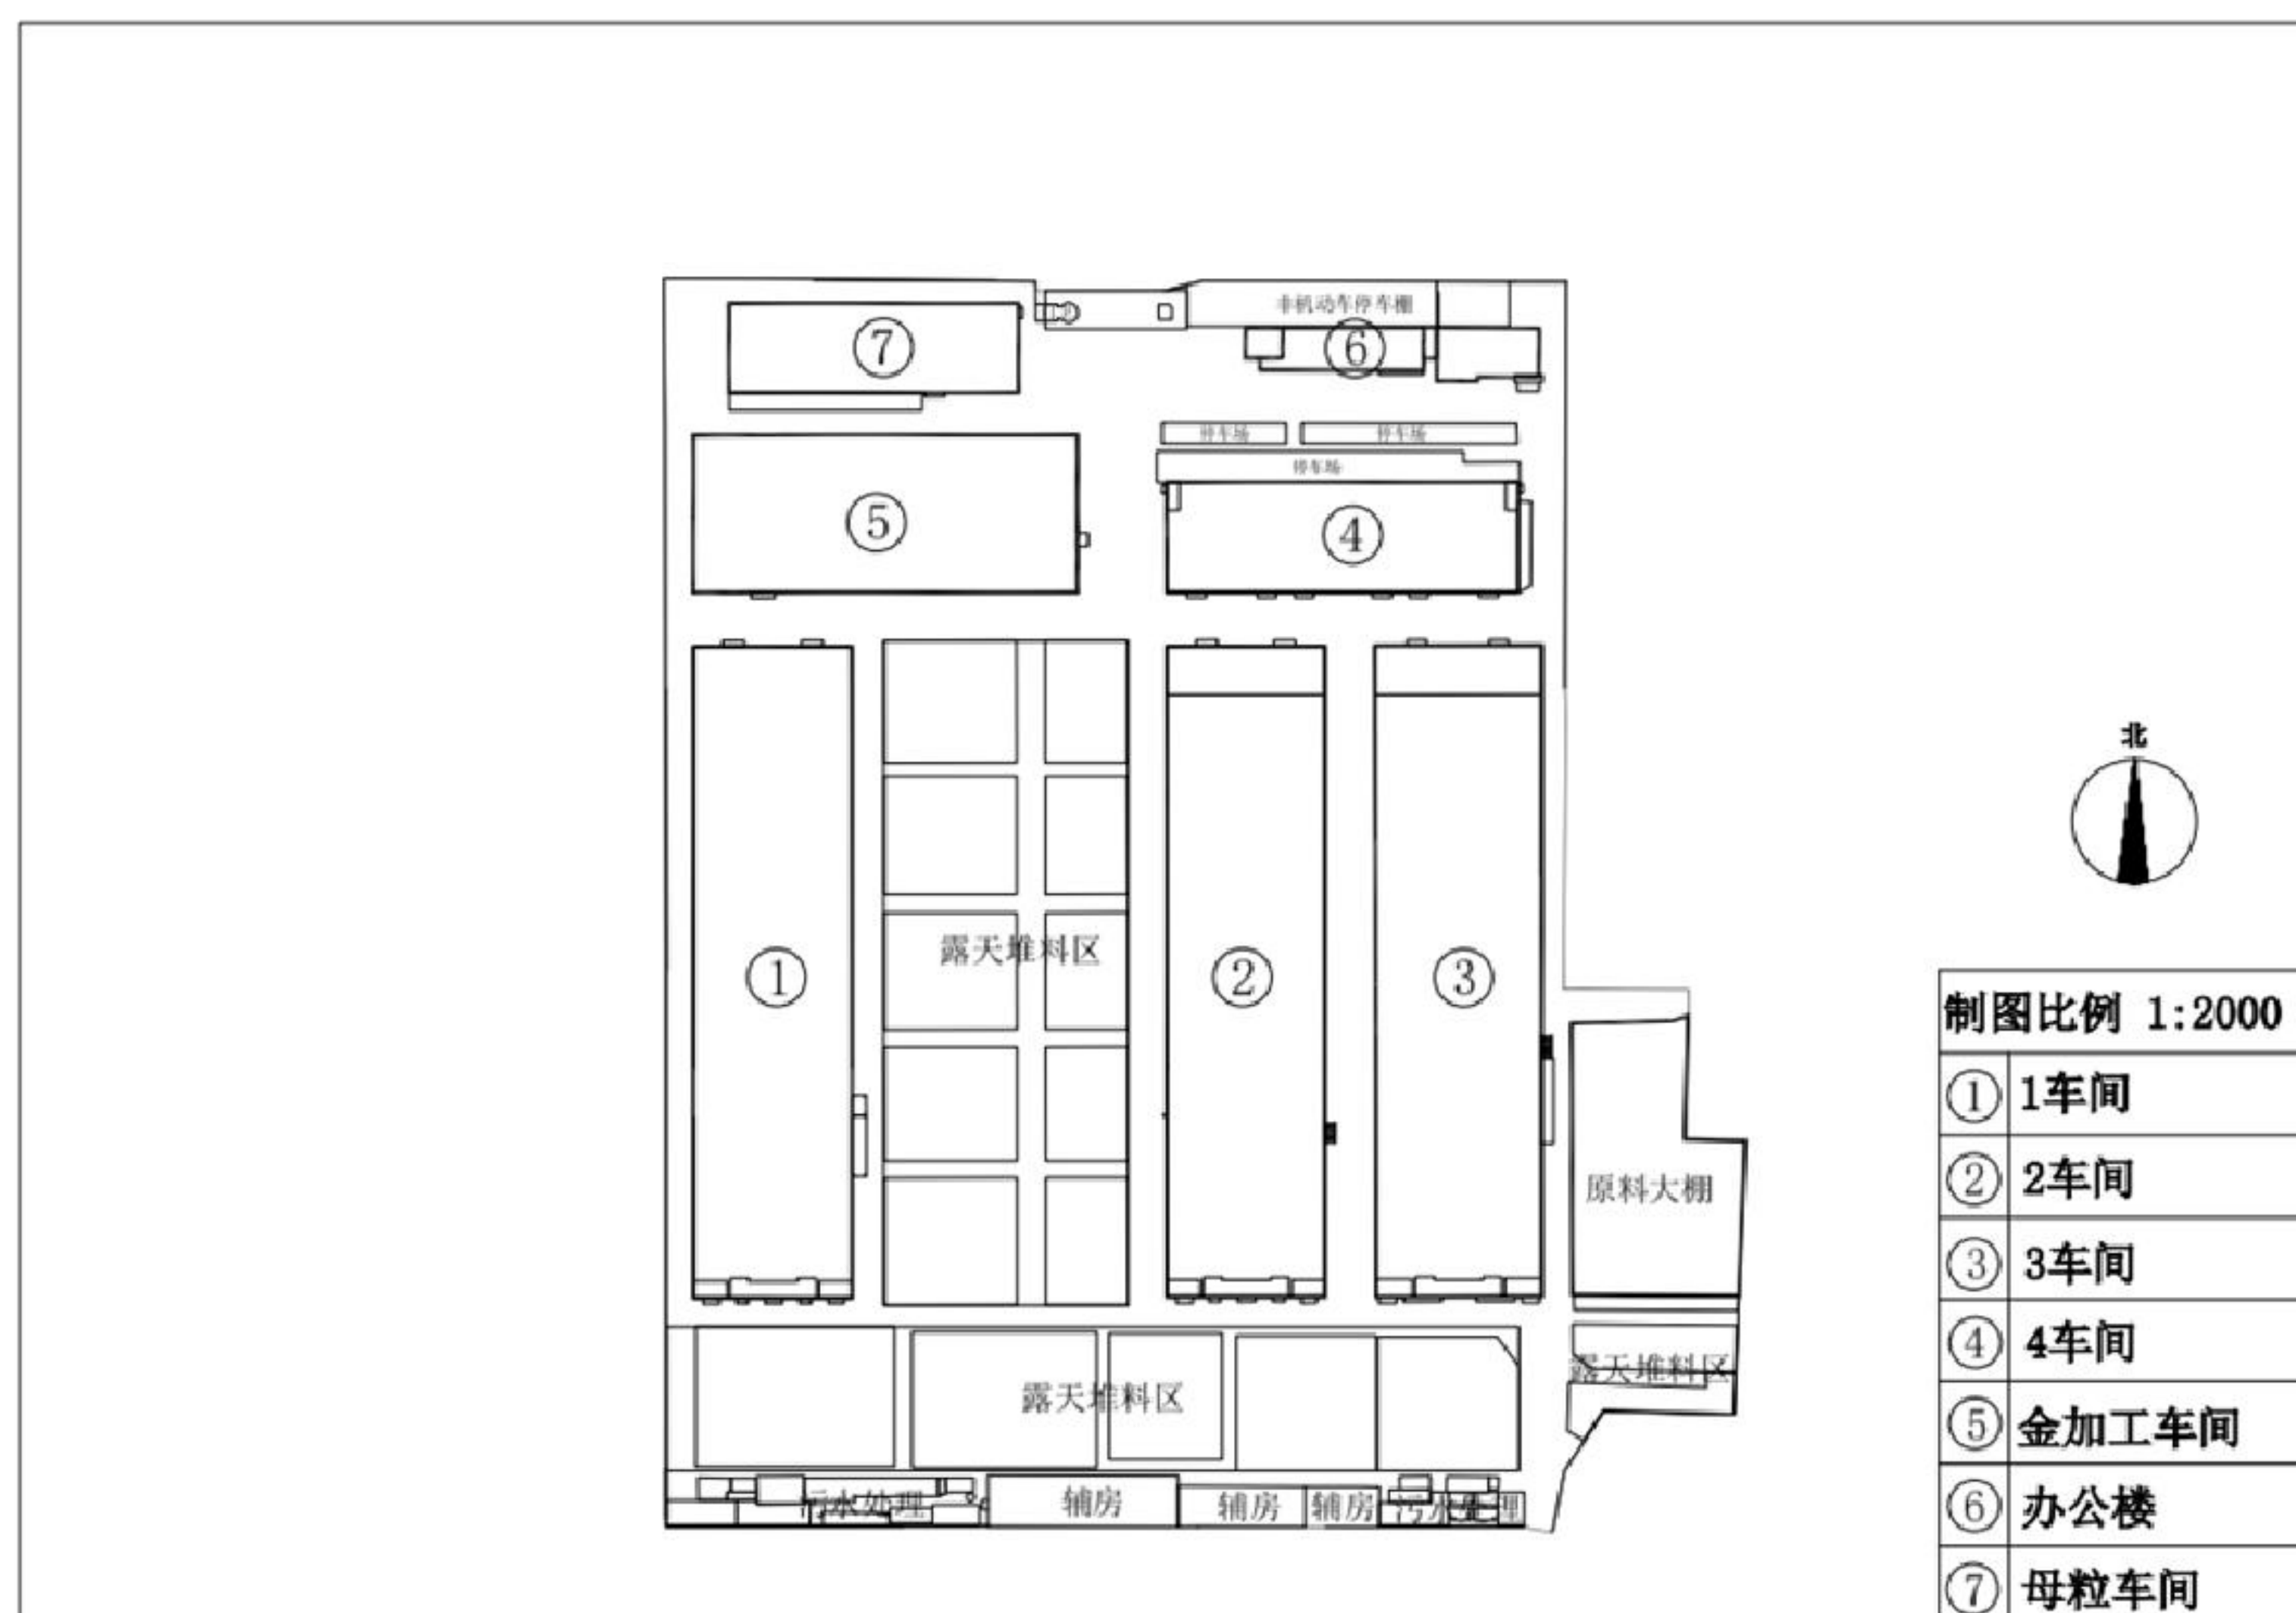
图 1 第一化纤公司厂区平面简图及建筑情况

第一化纤公司厂区内有 7 栋建筑，包括 6 个生产车间，1 栋办公楼，厂区南侧设置有 2 处露天原料堆场。厂区平面简图及建筑概况如图 1 所示。本起事故发生于 2 车间。

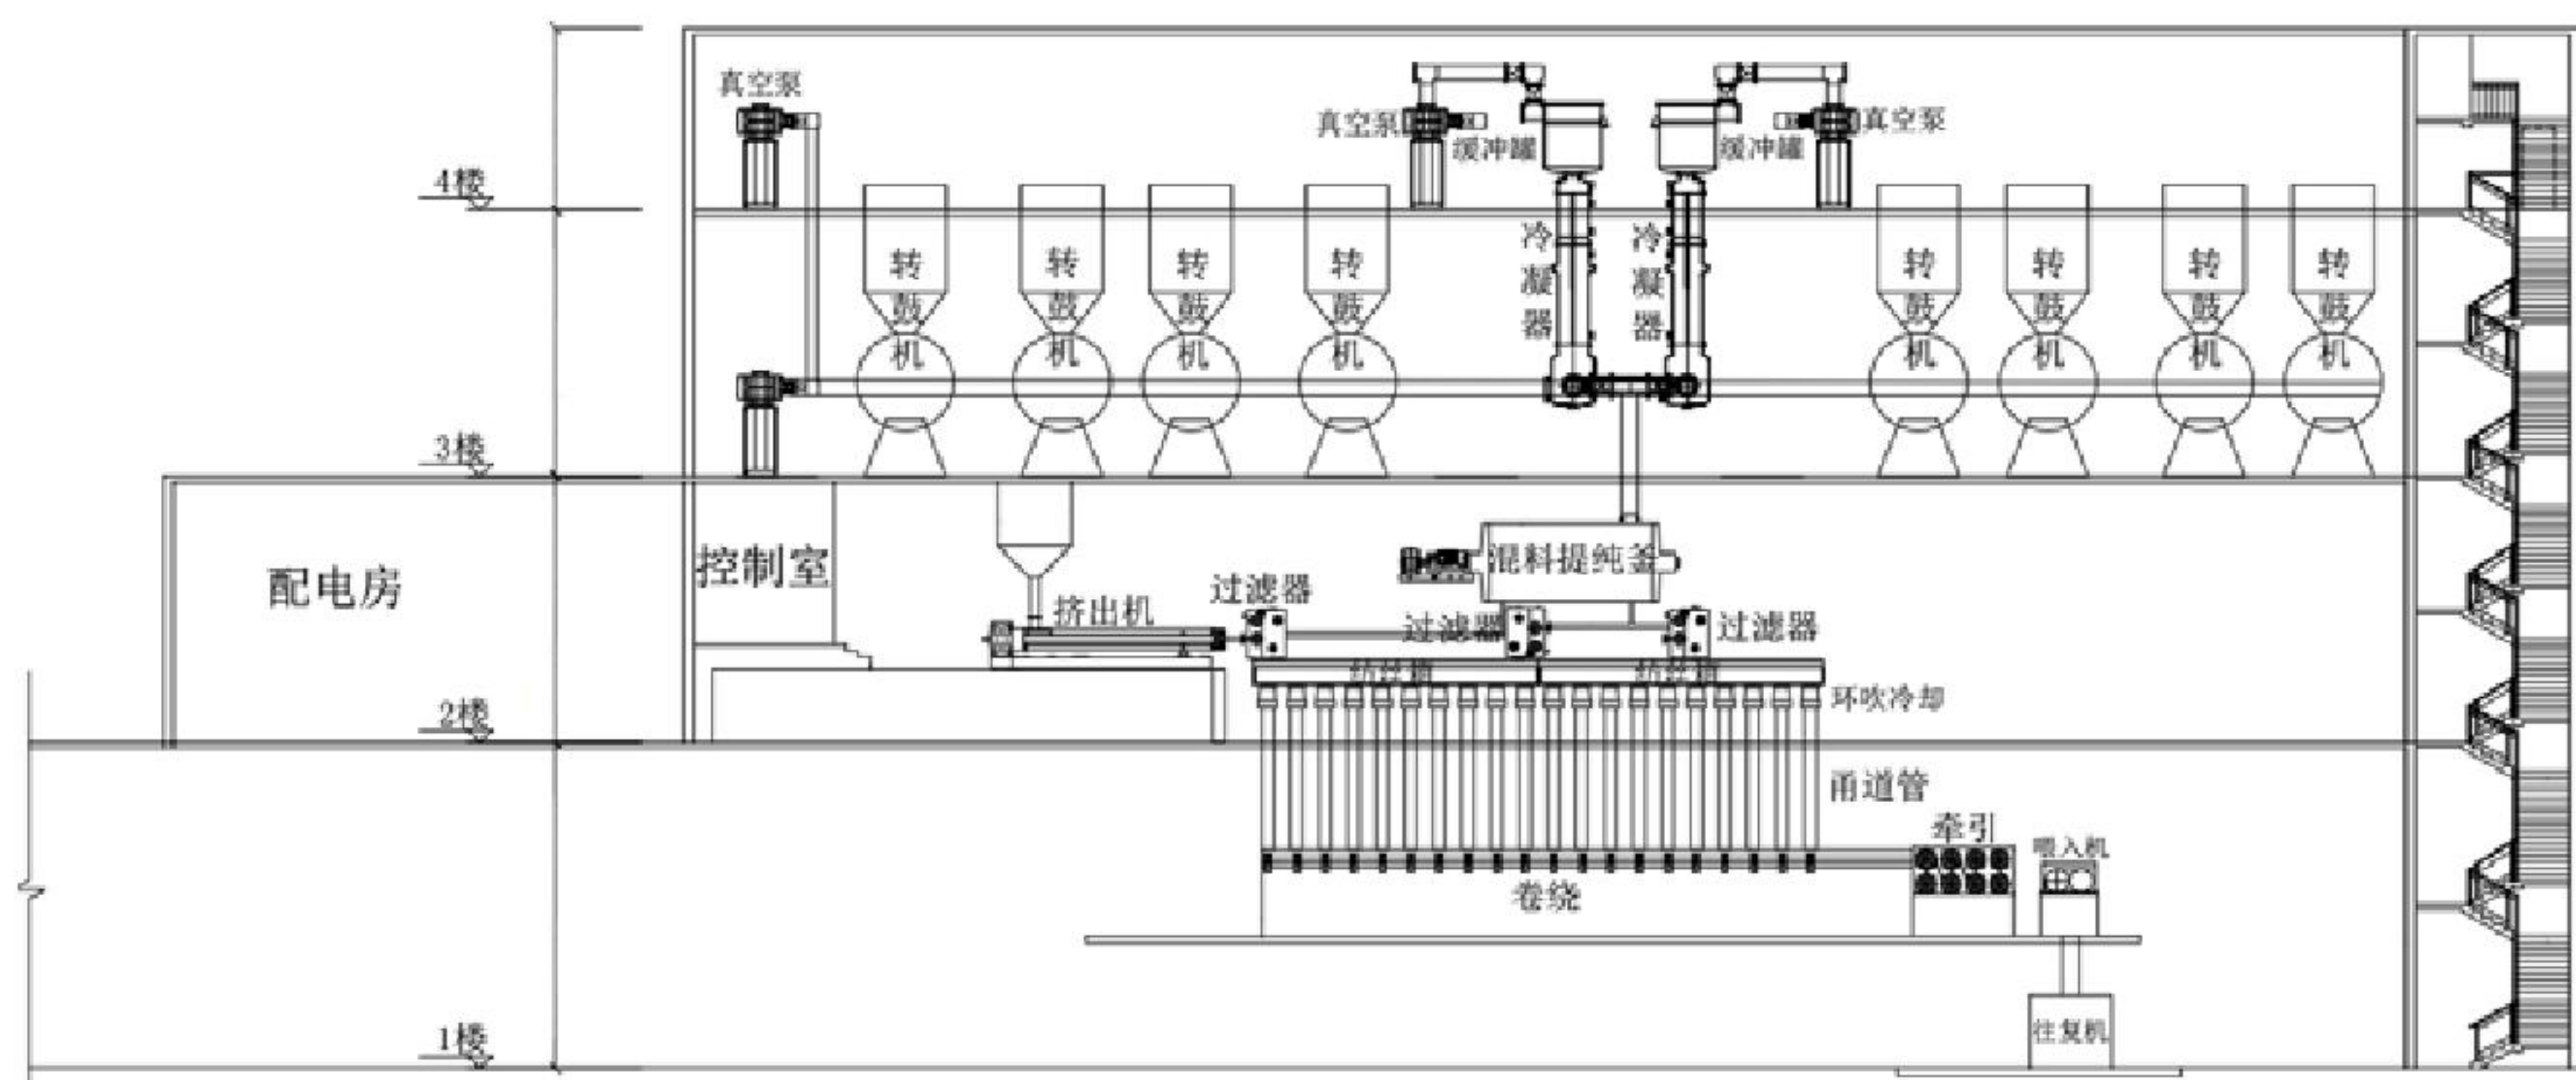
图 2 单条纺丝生产线设备布置示意图

2.生产线布置情况。2 车间内平行布置 4 条纺丝生产线，生产线之间无物理分隔。厂房第四层堆放生产原料，设置投料口，放置罗茨真空泵组；第三层放置转鼓干燥设备和冷凝器；第二层放置有螺杆挤出机、导热油加热系统和混料提纯釜等设备。二层和单层结构内布置有纺丝箱、打包机等设备。图 2 为单条纺丝生
