# 烟台牟平山东恒邦冶炼股份有限公司 “8·3”较大灼烫事故调查报告

2024年8月3日18时56分许，山东恒邦冶炼股份有限公司冶炼一公司熔炼车间发生一起灼烫事故，造成3人死亡、2人重伤、12人轻伤，直接经济损失814.7万元。

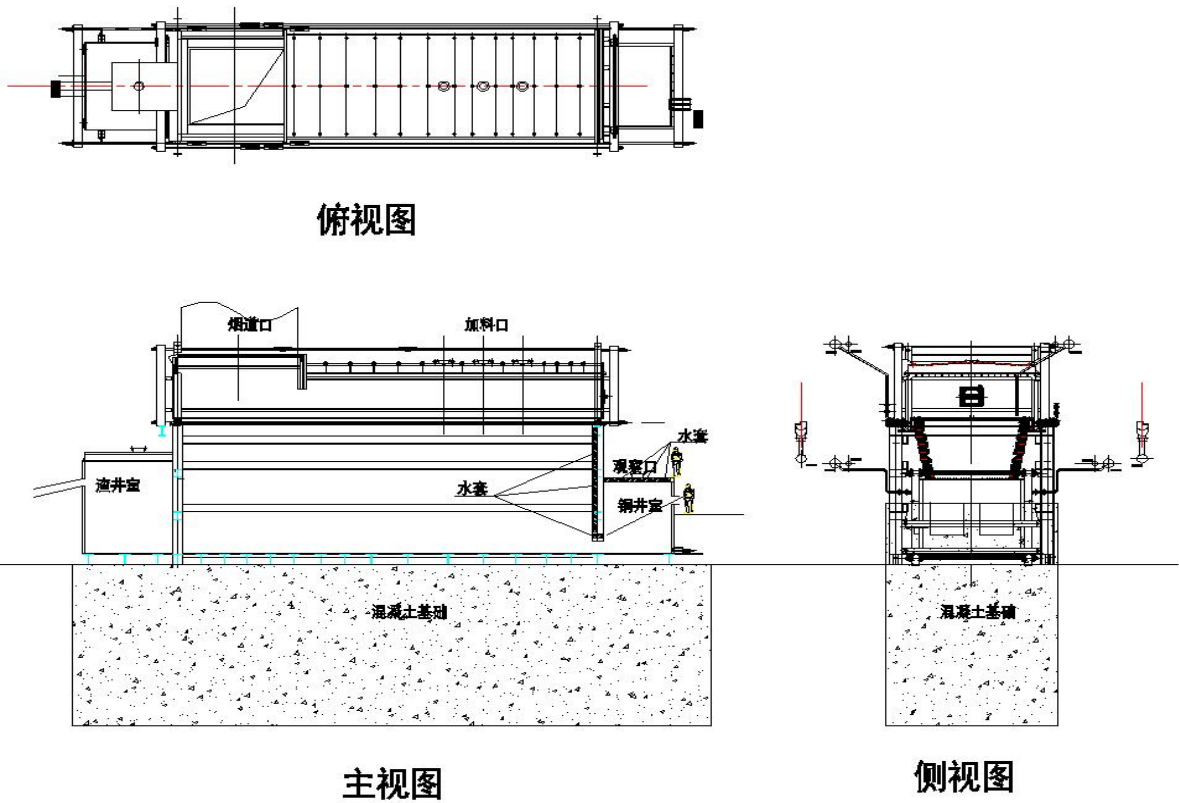
图 2 侧吹炉平立面示意图

事故发生在侧吹炉铜井室。侧吹炉位于冶炼一公司熔炼车间主厂房北侧，为矩形结构，主要包括炉体、铜井室、渣井室等，配有加料、水循环、送氧、燃气等系统（侧吹炉示意图见图 2）。铜井

室用于收集熔炼好的冰铜，间断将冰铜通过出铜口、溜槽溢流到合金包内，转运至精炼车间。

铜井室在炉体南侧，为方形结构（ $1800\times1630\times1575\text{mm}$ ），上盖为 3 块水套，井壁和井底主要由耐火材料砌筑，下部通过拱洞与炉体相连。铜井室主要设有出铜口、排空口等，出铜口位于铜井室南墙，设有铜包房（约  $35\text{m}^2$ ）；排空口位于铜井室南侧下部，紧急情况时用于放空熔体（铜井室示意图见图 3）。
