# 晋中市太谷区山西旭辉新材料有限公司 “12·17”一般爆炸事故调查报告

2024年12月17日18时1分，位于山西省晋中市太谷区胡村镇董村村外养殖区的山西旭辉新材料有限公司发生爆炸事故，本次事故无人员伤亡，直接经济损失136411元。

经调查认定：山西旭辉新材料有限公司“12·17”一般爆炸事故是一起操作人员错误打开放空阀，导致空气进入处于高温、负压状态的蒸馏釜，致使釜内着火，温度和压力急剧上升发生物理爆炸，随后釜内着火物料喷出后引爆厂房内先前泄露的可燃气体，再造成厂房内发生化学爆炸而引起的一般生产安全责任事故。

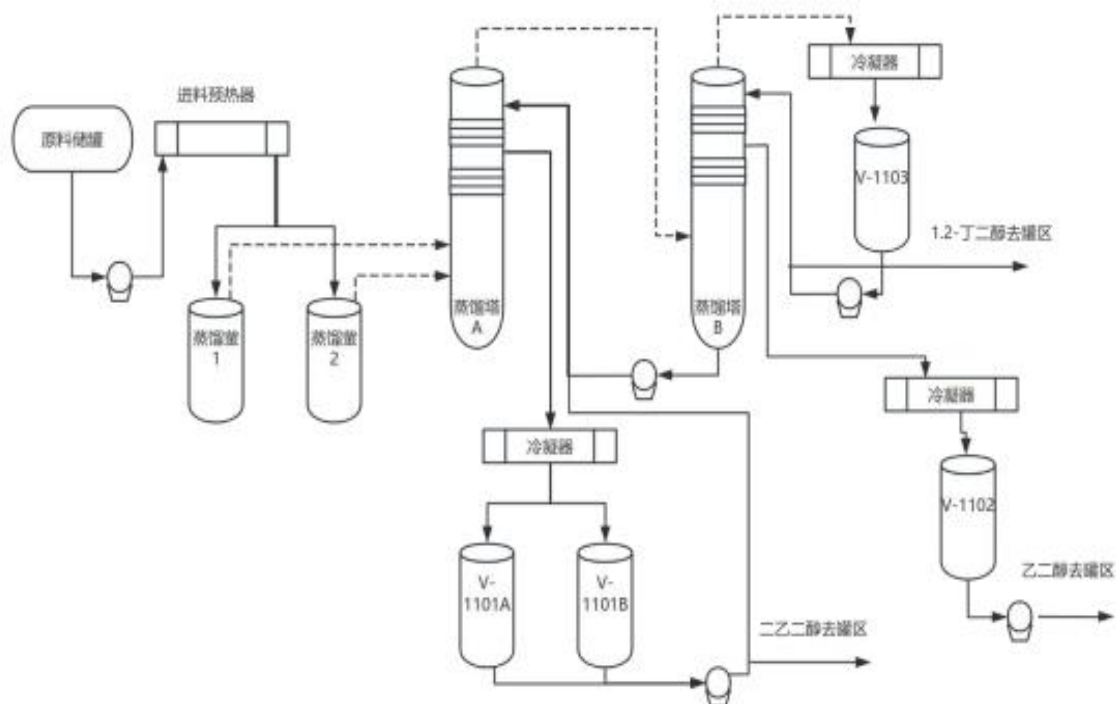
图 1 工艺流程简图

该项目的生产工艺流程为：原料经过原料泵送至导热油预热器加热，加热后进入由外壁盘管导热油和内部盘管导热油加热的蒸馏釜内，另一路不经过预热器直接进入蒸馏釜（为预热器的副线）。物料在真空条件下由导热油加热至沸点，气相进入精馏塔分离提纯后经冷凝器冷凝为液相进入产品接收罐，产品接收罐内的产品经产品泵送至产品罐。装置采用负压精馏工艺技术，负压由罗茨风机+水环真空泵提供。本装置设计上有三种产品，分别是精馏塔 A 侧线采出的二乙二醇，从精馏塔 B 顶部采出的 1,2-丁二醇和从精馏塔 B 侧线采出的乙二醇（工艺流程简图见图 1，蒸馏釜的设备图见图 2）。

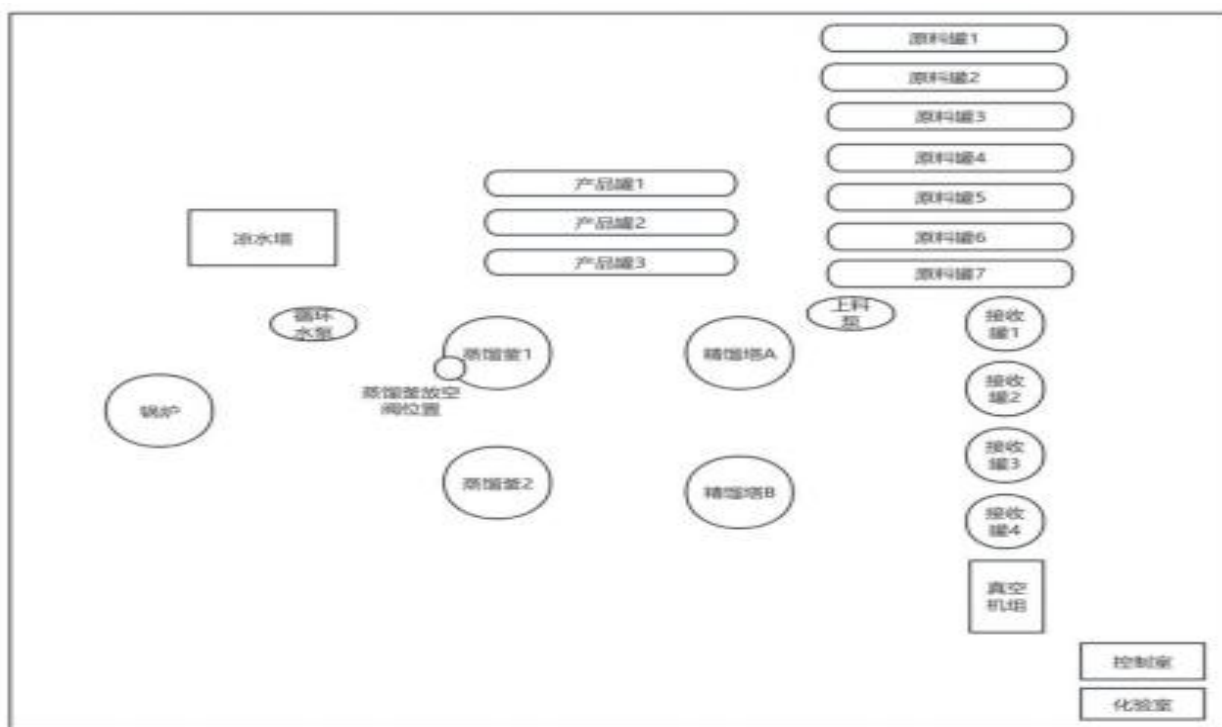
图 4 现场布置简图

现场设置卧式原料储罐 7 个，卧式产品储罐 3 个，设计容积均为 65m<sup>3</sup>，蒸馏釜 2 台，精馏塔 2 台，真空机组 1 套，进料预热器 1 台，冷凝器 3 台，循环水泵 1 台，导热油炉（生物质锅炉）1 套，化验设备一套，远传数据记录设施 1 套。整个厂区为彩钢房封闭建设（事故现场全貌见图 3，现场布置简图见图 4）。
