“ 3 ·20 ”

济宁市人民政府事故调查组

2025 年 5 月

2025年3月20日5时20分许，济宁市邹城化工产业园山东吉田生物科技有限公司1号甲类生产车间2-巯基-4-甲基-5-噻唑乙醇生产线缩合釜冲洗过程中发生一起一般中毒事故，造成1人死亡，3人受伤，直接经济损失约为190万元。

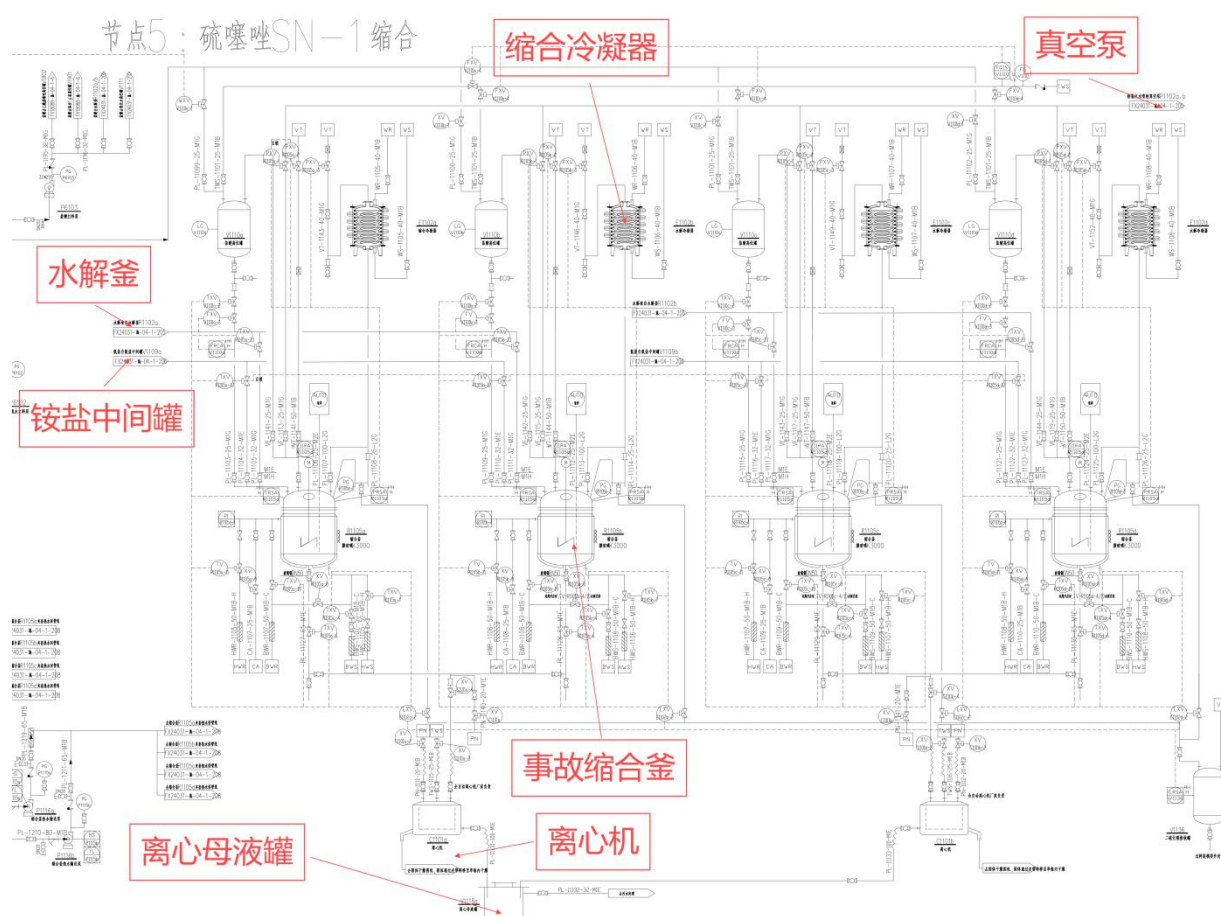
图 4 2-噻基-4-甲基-5-噻唑乙醇生产装置分布图

2-巯基-4-甲基-5-噻唑乙醇生产装置位于1号甲类生产车间，由缩合釜、盐酸高位罐、离心母液罐、缩合冷凝器、离心机等组成。发生事故的为缩合釜R1105b，位于车间1层平台，容积3000L，材质为搪玻璃，连通水解釜、铵盐中间罐、盐酸高位罐、真空泵、缩合冷凝器、离心机，上有人孔、温度计、取样口、视镜，附近无有毒气体探测器、有毒气体安全警示标志。
