# 吴忠太阳山开发区宁夏太阳镁业有限公司 “4·5”一般其他爆炸事故调查报告

吴忠市人民政府事故调查组

2025 年 7 月 24 日

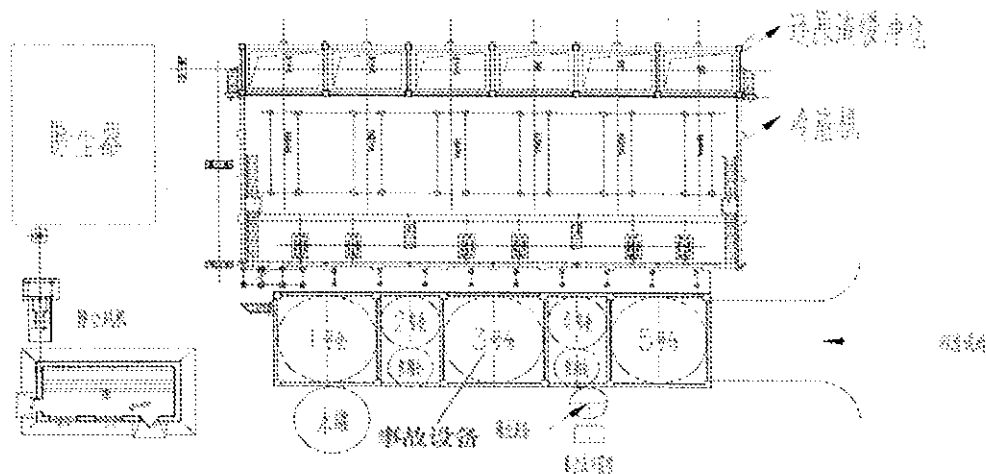
图 1 事故现场平面示意图（俯视图）

(3) 冷渣高位储仓，改造时间 2022 年 9 月，共设置 5 个高位储仓，其中 1#、3#、5#为细渣（还原渣粒径 $\leq 10\text{mm}$ ）高位储仓，2#、4#为粗渣（还原渣粒径 $> 10\text{mm}$ ）高位储仓，3#细渣高位储仓（事故设备）材质 Q235A，顶板直径 6.5m，仓顶距地高度 17.1m。闪爆发生后，3#储仓顶板在爆炸超压作用下发生周向撕裂，沿罐壁与顶板连接处形成约  $270^\circ$  连续性裂口（占周长的  $3/4$ ），剩余连接段（残留  $1/4$  周长）因塑性变形导致顶板呈悬垂式位移，整体呈现非对称性局部结构解体。

高温还原渣经缓冲仓、皮带输送机进入冷渣机进行冷却，因冷渣机膜式水冷壁漏水导致冷却水渗入，还原渣与水反应生成氢气，因作业前除尘系统引风机被关闭，氢气在储仓内积聚达到爆炸极限。作业人员违规电焊作业产生火花，引发氢气闪爆，直接导致事故发生。
