# 泰州靖江正氟龙防腐科技有限公司“12·21” 较大闪爆事故调查报告

2023年12月21日1时22分许，靖江正氟龙防腐科技有限公司在泰州靖江市新桥镇江苏安利化工设备有限公司厂区进行罐内刷胶作业时发生较大闪爆事故，造成3人死亡，直接经济损失约451.1万元。

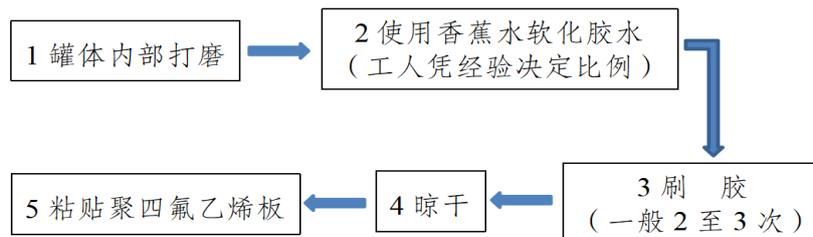
衬塑作业主要工艺流程为：

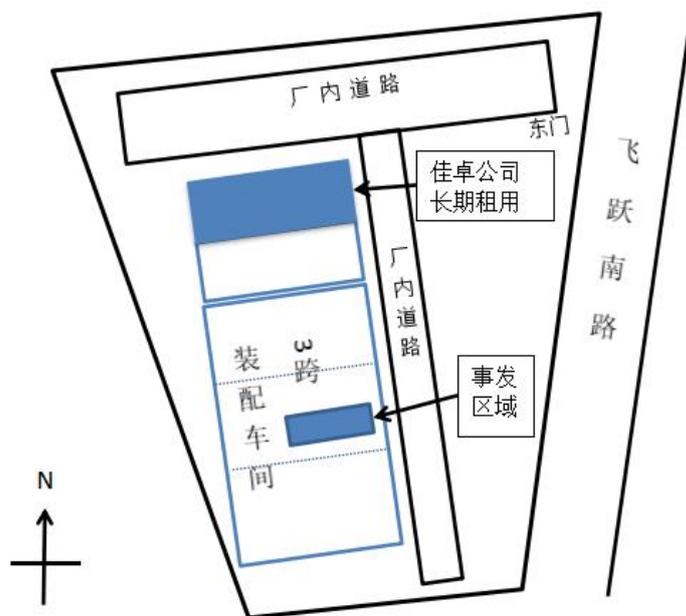
图 2：安利公司厂区平面示意图

2023年11月3日，正氟龙公司与佳卓公司签订《购销合同》，双方约定佳卓公司制作上述储罐的罐体。佳卓公司临时使用安利公司装配车间中间第二跨进行罐体制作。
