# 典型案例一、辽宁建平县鸿燊商贸有限公司“3·1”硫酸泄漏事故

## 一、事故调查分析

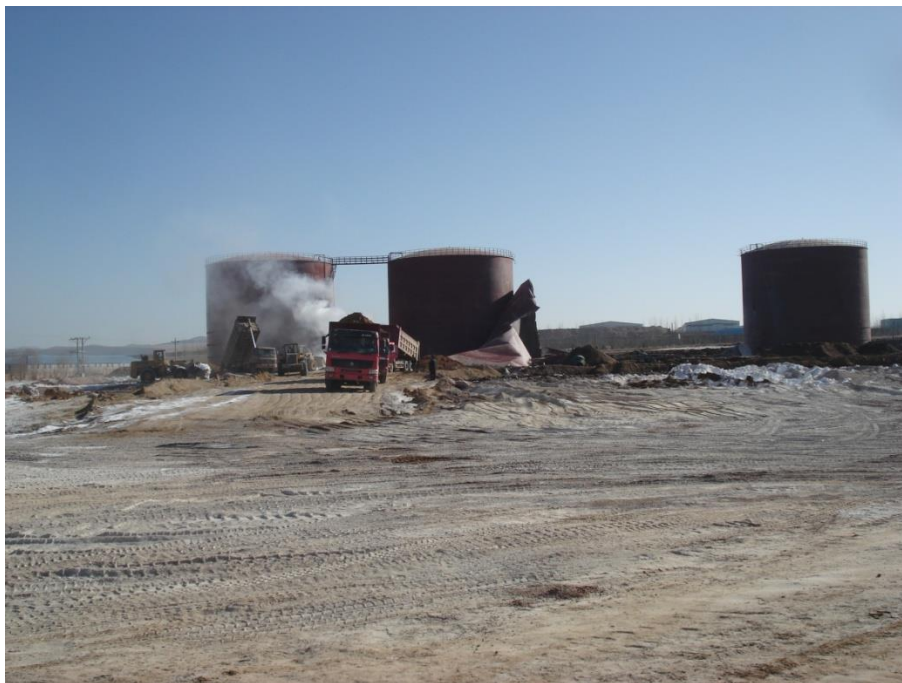
图 1 事故现场

| 日期 | 时间 | 描述 |
|---|---|---|
| 3 月 1 日 | 15:20 | 5 名焊工在 2 号储罐进行加固焊接作业时，罐体突然发生爆裂，罐内硫酸瞬间暴溢。爆裂致使罐体与基础主体分离，顶盖与罐体分离，罐体侧移 10 米，靠在 3 号罐上。爆裂产生的罐体碎片撞击到 1 号储罐下部连接管处，致使法兰被砸断，1 号储罐内硫酸溢（流）出。最终两罐约 2.6 万吨硫酸全部溢（流）出，流入附近农田、林地、河床及丹锡高速公路一处涵洞。现场作业的 5 名焊工、会计某、司机张某因硫酸灼烫全部遇难。 |

事故导致两罐约 2.6 万吨硫酸全部溢（流）出，造成 7 人死亡，2 人受伤，溢出的硫酸流入附近农田、河床及高速公路涵洞，引发较严重的次生环境灾害，造成直接经济损失 1210 万元。
